報告1 台風26号の被害状況等について

被害をもたらした台風26号
278ミリの雨量を記録

中川の洪水対策 -改めて調節池の必要性を認識-

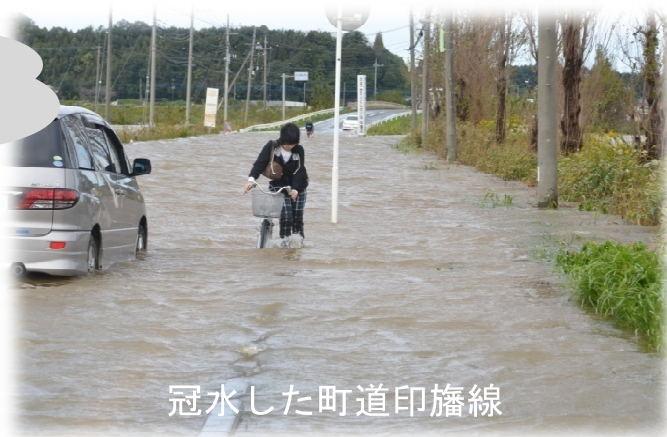
冠水した町道印旛線

道路被害は、道路冠水が町道印旛線をはじめ11か所、倒竹木による通行障害が12か所、道路の法面の崩落等が23か所発生しました。町道印旛線については、宗吾機場の非常用排水ポンプ（水量毎秒11.9m³）が2台フル運転されましたが、印旛沼の水位が計画水位に近づいたため排水量調整に入らざるを得ず、このため、16日午前7時15分から19日午前5時30分までの3日間にわたり通行止めとなりました。

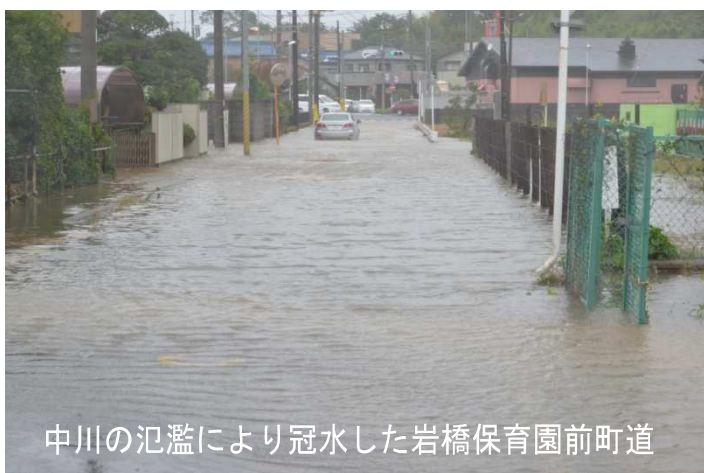
また、京成橋梁から下流の県道宗吾酒々井線間では、中川が溢水しました。さらに、岩橋保育園付近では、中川が氾濫し周辺道路が冠水しましたが、これは中川の上流域からの流入によるもので、改めて調節池の必要性を感じたところです。

中川の氾濫により冠水した岩橋保育園前町道

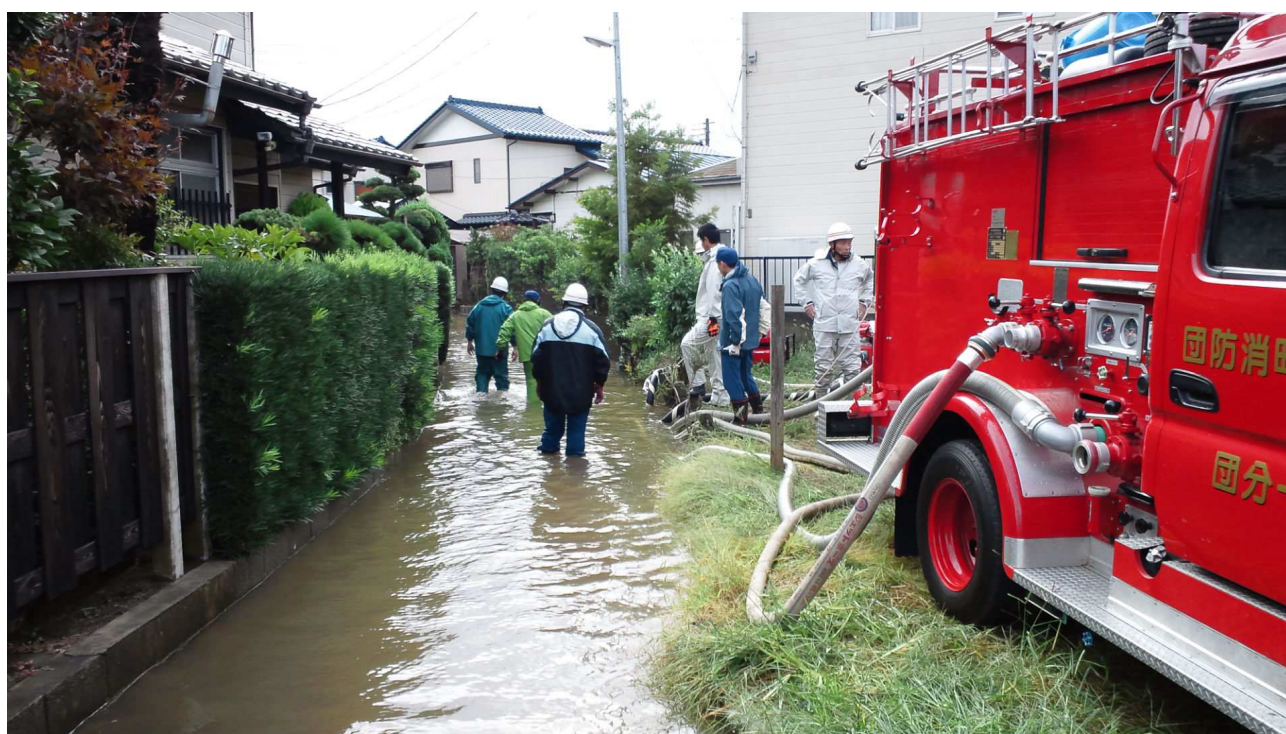
その他、柏木地先のアパートが1棟、上岩橋地先では1世帯の床上浸水が発生しました。

消防ポンプで排水作業にあたる消防団の皆さん（上岩橋地先）
