4 森林調査結果及び優先度（緊急度）の判定

酒々井町森林環境整備基本計画

発行：酒々井町 経済環境課

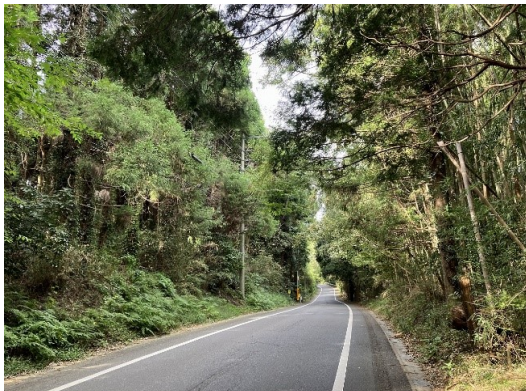
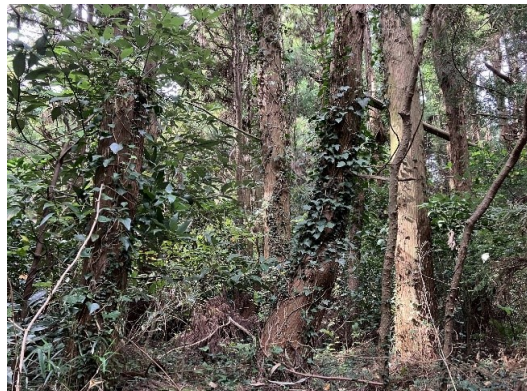
調査No 2

樹種	スギ・ヒノキ	対象地面積(合計)	0.30ha		
胸高直径	28cm	樹高	20m	形状比	71
溝腐被害	有(多)	風倒被害	有(多)	立木密度	密
電線までの距離	2m	道路状況	舗装道路	道路幅	7m
交通量	多	備考

- ・ 国道296号線から酒々井駅方面に抜ける脇道沿いに隣接する森林。
- ・ 立木の幹は太めのものが多い。
- ・ 溝腐れ、倒木被害が目視で確認出来、今後も同様の被害が予測される。

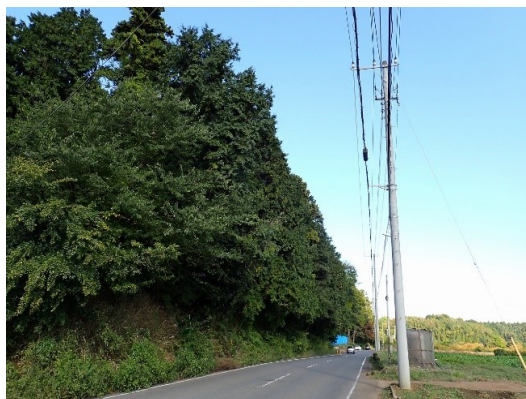
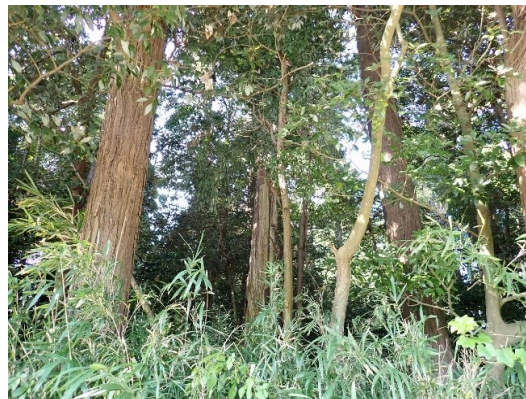
樹種	スギ・ヒノキ	対象地面積(合計)	2.20ha		
胸高直径	28cm	樹高	24m	形状比	86
溝腐被害	有	風倒被害	有	立木密度	中
電線までの距離	8m	道路状況	舗装道路	道路幅	6m
交通量	かなり多	備考

- ・ 林縁木が太く、大きいため倒れると電線を傷付ける可能性有。
- ・ 国道と並行している道路で、交通量が多い。

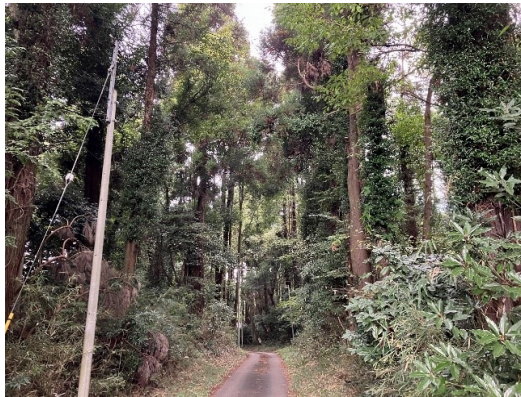
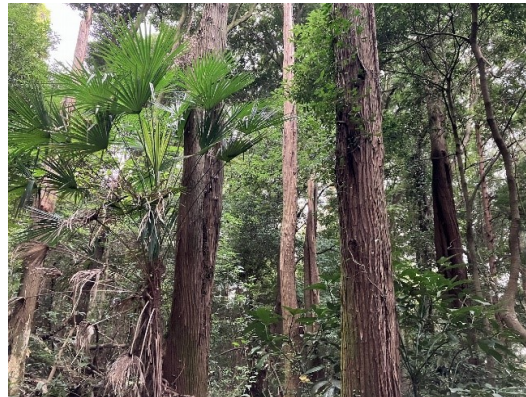
調査No 4

樹種	スギ・ザツ混交	対象地面積(合計)	0.67ha		
胸高直径	26cm	樹高	20m	形状比	77
溝腐被害	有(多)	風倒被害	有(多)	立木密度	密
電線までの距離	1m	道路状況	舗装道路	道路幅	3m
交通量	少	備考

- ・ 高速道路がすぐ側にあり、風が抜けやすい環境。道路は薄暗い。
- ・ 溝腐れ、風倒被害が共に多い状況。
- ・ 街灯のための電線のみ。

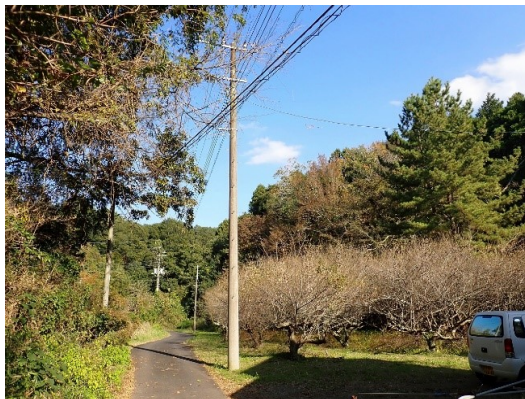
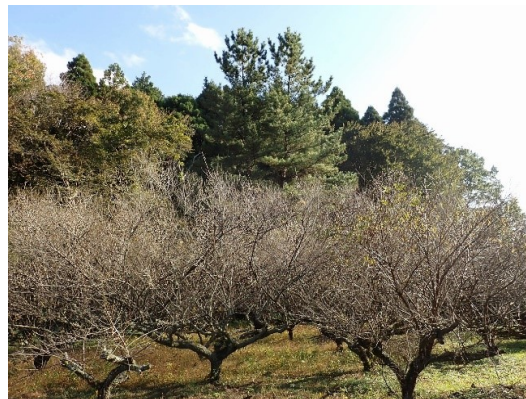
樹種	スギ・ザツ混交	対象地面積(合計)	1.62ha		
胸高直径	22cm	樹高	22m	形状比	100
溝腐被害	有	風倒被害	無	立木密度	中
電線までの距離	25m	道路状況	舗装道路	道路幅	2m
交通量	少	備考

- ・道路幅が狭く、交通量は少ない。
- ・10m幅程度の緩衝地帯に管理された梅の木があり、その奥に人工林がある状況。
- ・外観からは風倒被害は見られないが、形状比が高く気象害の影響を受けやすい。

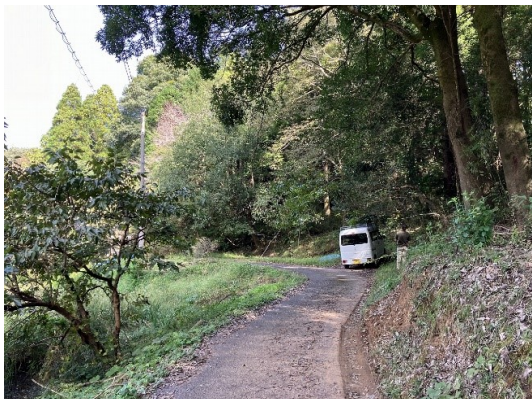
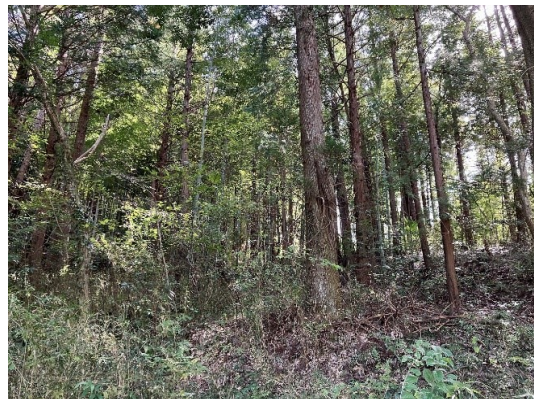
調査No 6

樹種	スギ・ザツ・竹混交	対象地面積(合計)	0.34ha		
胸高直径	20cm	樹高	20m	形状比	100
溝腐被害	有	風倒被害	無	立木密度	疎
電線までの距離	8m	道路状況	舗装道路	道路幅	2m
交通量	少	備考

- ・奥に住宅が1軒あり、そこへ続く道路。幅員は狭い。
- ・林縁部に広葉樹が並ぶ。
- ・形状比が高く、気象害の影響を受けやすい状況。

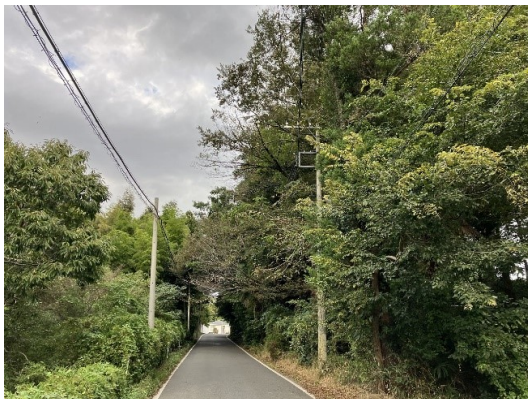
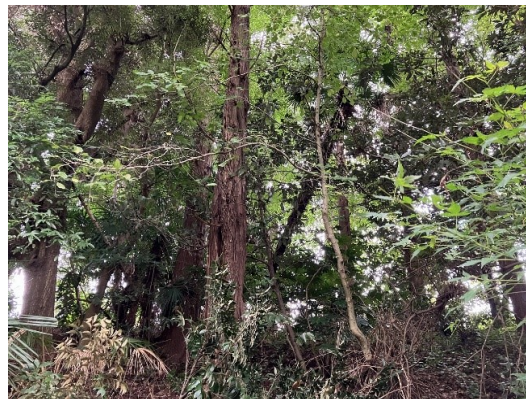
調査No 7

樹種	スギ・ザツ混交	対象地面積(合計)	0.20ha		
胸高直径	30cm	樹高	24m	形状比	80
溝腐被害	有(多)	風倒被害	有	立木密度	中
電線までの距離	30cm	道路状況	舗装道路	道路幅	4m
交通量	多	備考

- ・ 立木と電線までの距離が近く、道路は枝等で一部覆われているため薄暗い。
- ・ 枝が道路まで張り出しており、電線に干渉している。
- ・ 林内の幹は太く、林縁木も太めである。溝腐れ被害が多く散見される。

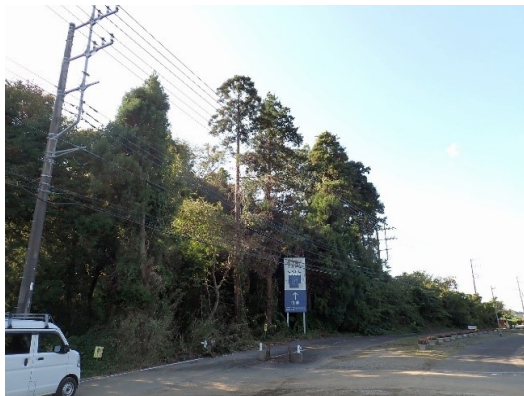
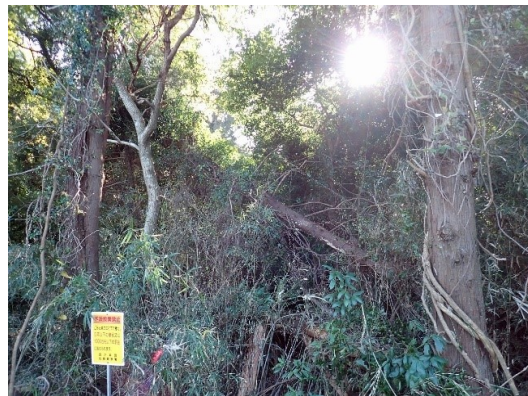
樹種	スギ・ザツ混交	対象地面積(合計)	2.08ha		
胸高直径	26cm	樹高	20m	形状比	77
溝腐被害	有(多)	風倒被害	有	立木密度	疎
電線までの距離	3m	道路状況	舗装道路	道路幅	8m
交通量	多	備考

- ・ 県道77号線の幅員が広く、電線との距離は12m程度離れている。
- ・ 林縁に風倒被害による折損木が確認できる。
- ・ 奥に広がりのある森林で一体的に整備可能である。

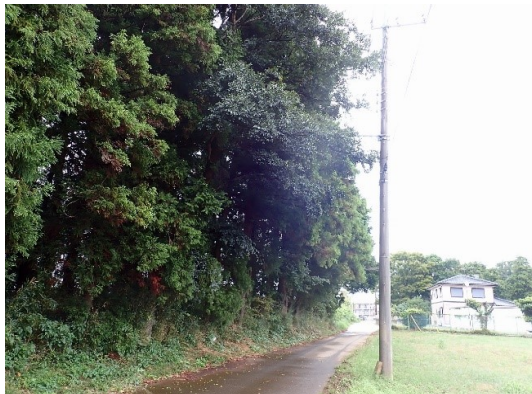
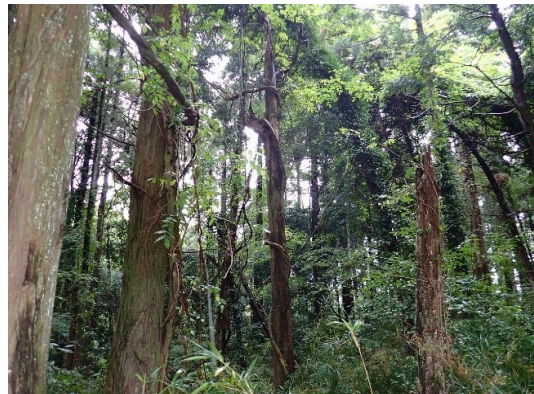
樹種	サンブスギ・ヒノキ	対象地面積(合計)	1.32ha		
胸高直径	28cm	樹高	24m	形状比	86
溝腐被害	有	風倒被害	有(多)	立木密度	中
電線までの距離	5m	道路状況	舗装道路	道路幅	3m
交通量	少	備考

- ・ 成田市との市境にある森林。
- ・ 樹高が高く、幹が太め。林内に風倒被害が多い。
- ・ 形状比が高く、気象害の影響を受けやすい。

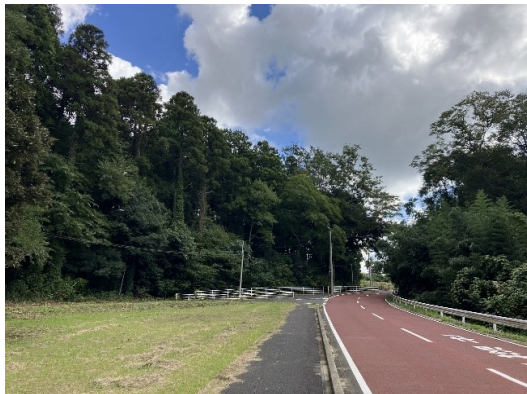
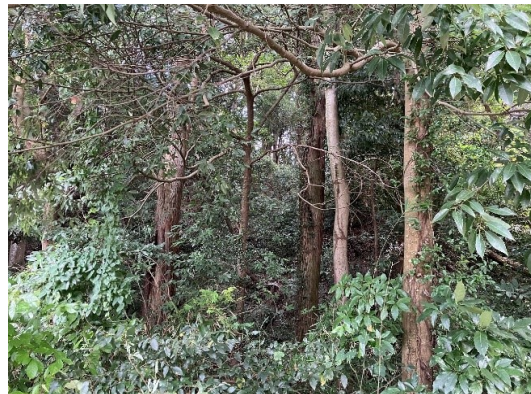
調査No 10

樹種	スギ・ザツ混交	対象地面積(合計)	0.24ha		
胸高直径	30cm	樹高	25m	形状比	83
溝腐被害	有	風倒被害	有	立木密度	中
電線までの距離	8m	道路状況	舗装道路	道路幅	7m
交通量	少	備考

- ・ 電線は低圧線のみ。
- ・ 林縁に太めの広葉樹が混じっている。
- ・ 道路と森林の間に緩衝地帯があり、草刈り等の管理がされている。

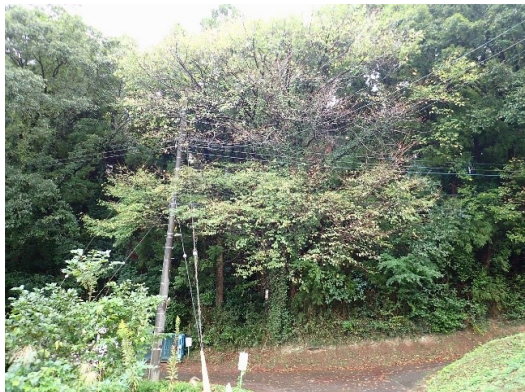
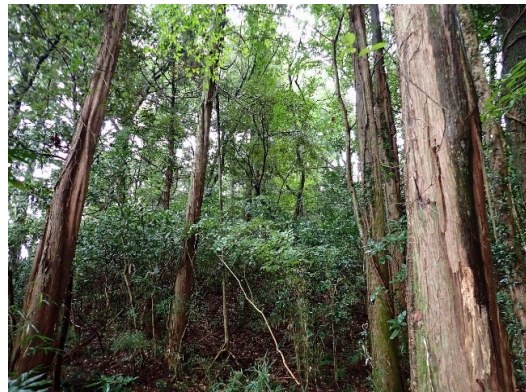
樹種	スギ・ザツ混交	対象地面積(合計)	0.14ha		
胸高直径	24cm	樹高	23m	形状比	96
溝腐被害	有	風倒被害	有	立木密度	疎
電線までの距離	3m	道路状況	舗装道路	道路幅	3m
交通量	少	備考

- ・道路より高い位置にある森林。
- ・針広混交林で、林縁部は広葉樹である。

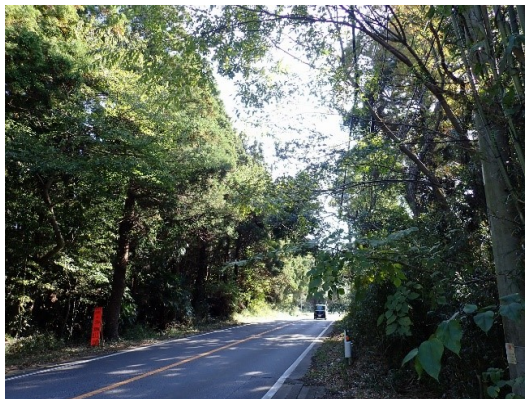
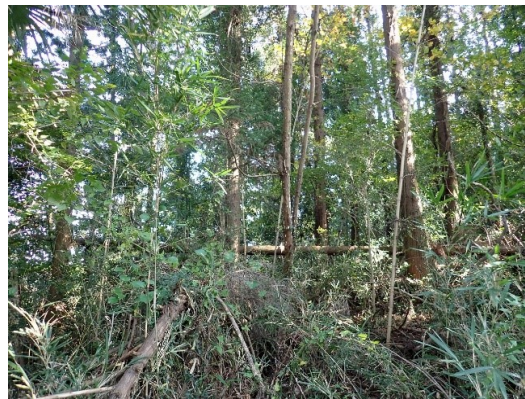
樹種	スギ・竹	対象地面積(合計)	0.36ha		
胸高直径	23cm	樹高	20m	形状比	87
溝腐被害	有	風倒被害	有	立木密度	中
電線までの距離	7m	道路状況	舗装道路	道路幅	6m
交通量	かなり多	備考

- ・ 舗装2車線道路で交通量の多い道路で、電線は対象森林の向かい側にある。
- ・ 林内は傾斜しており、田んぼに向かって下降していく勾配のある地形。
- ・ 竹林が隣接しており、林内にも竹が侵入してきている。

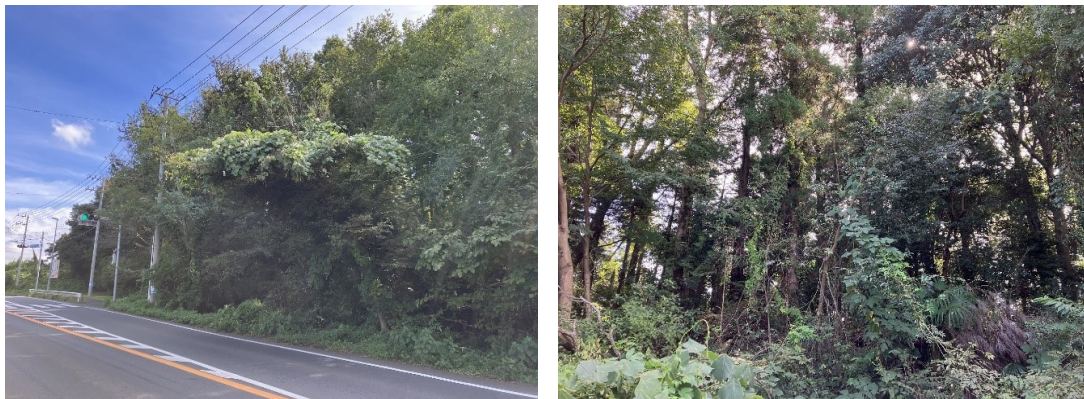
樹種	スギ・ザツ混交	対象地面積(合計)	0.30ha		
胸高直径	24cm	樹高	22m	形状比	92
溝腐被害	有	風倒被害	有	立木密度	疎
電線までの距離	7m	道路状況	舗装道路	道路幅	5m
交通量	かなり多	備考

- ・ 国道296号沿いにある森林のため、交通量はかなり多い。
- ・ 対象森林と道路の間に雑木の緩衝地帯があり、人工林までは15m程度ある。
- ・ 電線に雑木が一部、もたれ掛かっている。
- ・ 形状比が高く、気象害の影響を受けやすい。

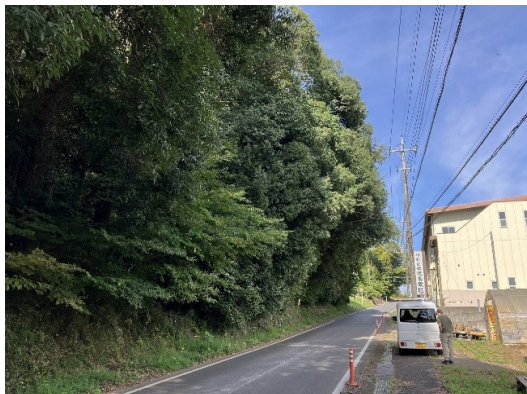
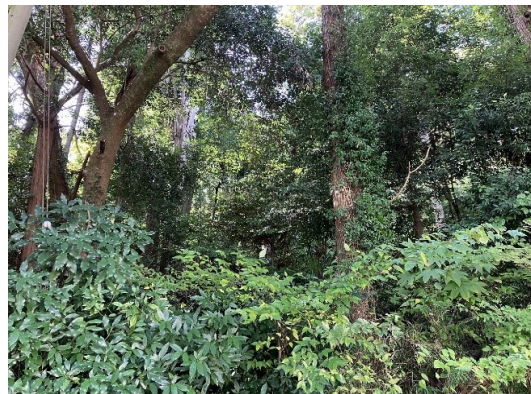
樹種	スギ・ザツ	対象地面積(合計)	1.39ha		
胸高直径	24cm	樹高	22m	形状比	92
溝腐被害	無	風倒被害	有	立木密度	疎
電線までの距離	9m	道路状況	舗装道路	道路幅	5m
交通量	少	備考

- ・ 溝腐れの被害は見られないが、風倒被害はある。
- ・ 雑木が繁茂しており、林内を見渡せない。
- ・ 形状比が高く、気象害の影響を受けやすい。
