本佐倉城跡

国指定史跡

本佐倉城跡が発掘されました！

城山郭

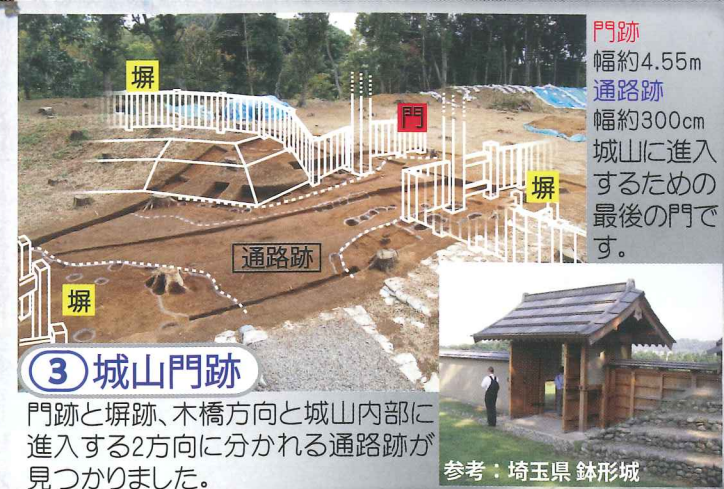
③ 城山門跡

門跡
幅約4.55m
通路跡
幅約300cm
城山に進入するための最後の門です。

門跡と塀跡、木橋方向と城山内部に進入する2方向に分かれる通路跡が見つかりました。

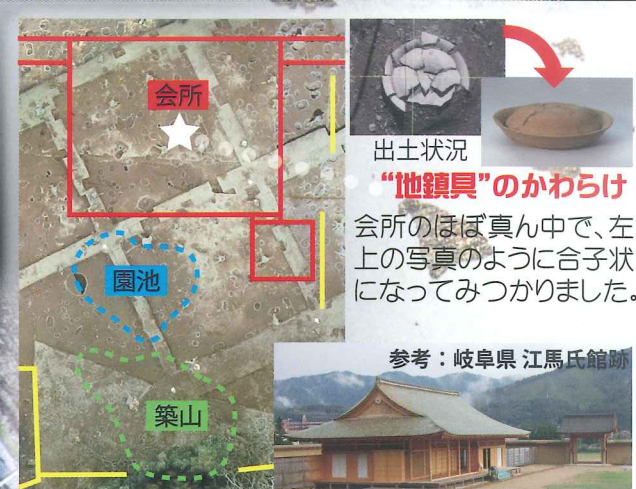
⑥ 会所跡

会所 東西13.2m×南北11.1m
桁行約11.2m 梁間約13.5m
会所の離れ(茶室?)
3.6m×3.6mの建物
主殿の東側に渡り廊下によってつながるのが会所と考えられる建物です。城山郭の中では主殿に続き大きな建物です。

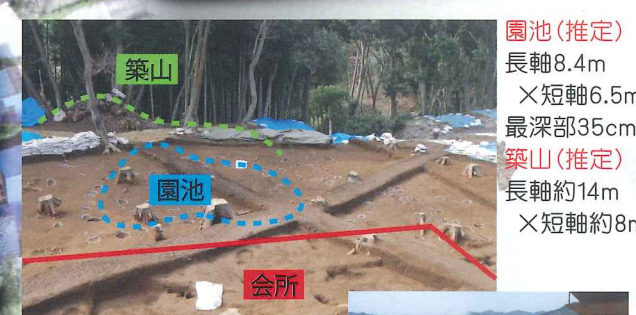
⑦ 庭跡

この庭は園池、築山、景石、砂利などで構成されていたと思われます。園池跡の範囲は砂が張られていました。また、その砂の範囲に沢山の不整形の穴が見つかり、景石の抜き取り跡ではないかと考えています。庭は現在のところ、おそらく水を使わない枯山水式のものとして推測しています。城主は、親しい客人とともに会所から庭を眺めながら宴会をしていたのでしょうか。

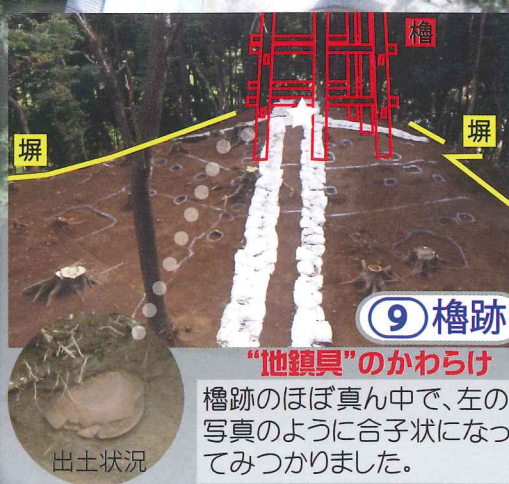
⑨ 櫓跡

“地鎮具”のかわらけ
櫓跡のほぼ真ん中で、左の写真のように合子状になって見つかりました。

櫓跡 3.8m×3.8m
柱は一辺3本ずつ、計8本です。
櫓の周りには塀の柱穴が見つかりました。

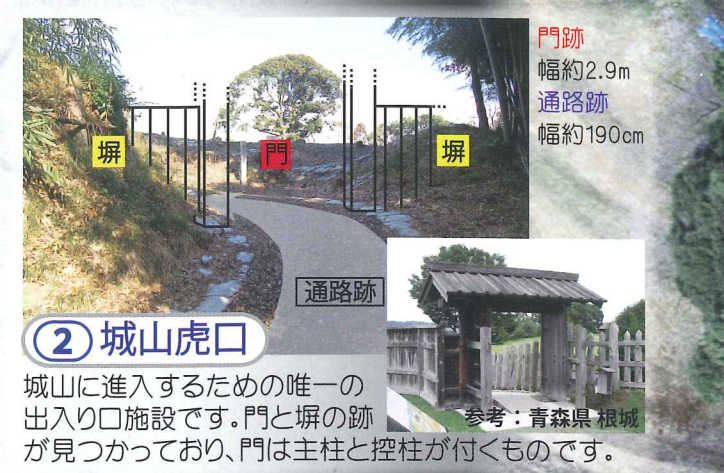
② 城山虎口

城山に進入するための唯一の出入り口施設です。門と塀の跡が見つかり、門は主柱と控柱が付くものです。

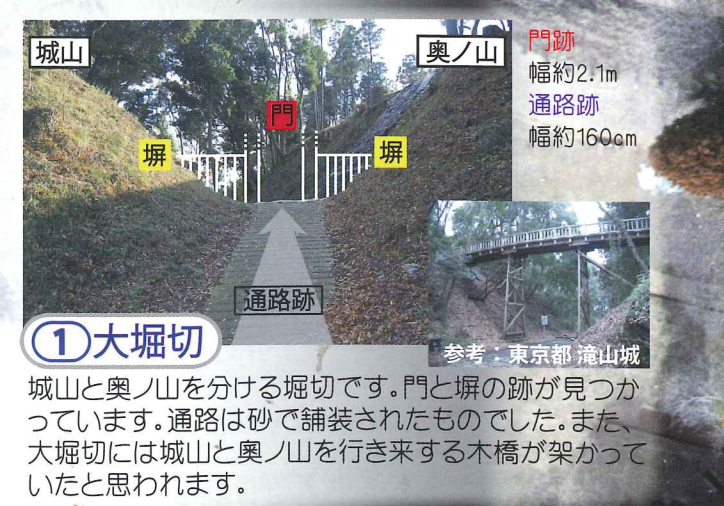
① 大堀切

城山と奥ノ山を分ける堀切です。門と塀の跡が見つかりました。通路は砂で舗装されたものでした。また、大堀切には城山と奥ノ山を行き来する木橋が架かっていたと思われます。
