● はじめに

● 大規模盛土造成地の解説

● 大規模盛土造成地マップの解説

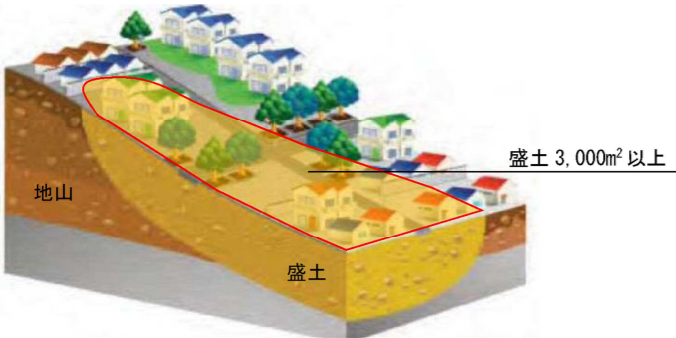
<p>【谷埋め型大規模盛土造成地】 谷や沢を埋め立てた造成宅地で、盛土の面積が 3,000 平方メートル以上のもの</p>

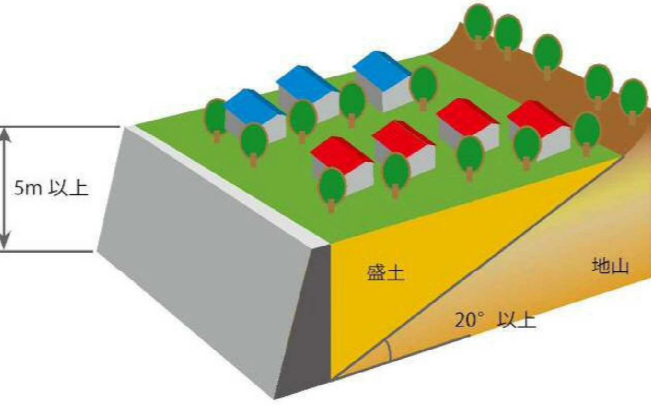
<p>出典：大規模盛土造成地の滑動崩落対策推進ガイドライン及び同解説</p>	<p>【腹付け型大規模盛土造成地】 傾斜地に盛土した造成宅地で、盛土する前の地盤面の水平面に対する角度が 20 度以上かつ盛土の高さが 5 メートル以上のもの</p>

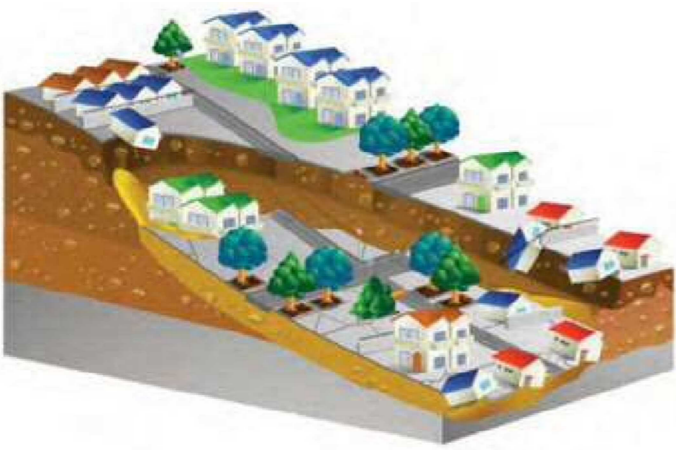
地震発生時に、盛土全体又は大部分が、主として盛土底面部を滑り面にして、斜面下部方向へ移動する現象です。

<p>【谷埋め型大規模盛土造成地：滑動崩落後】</p>

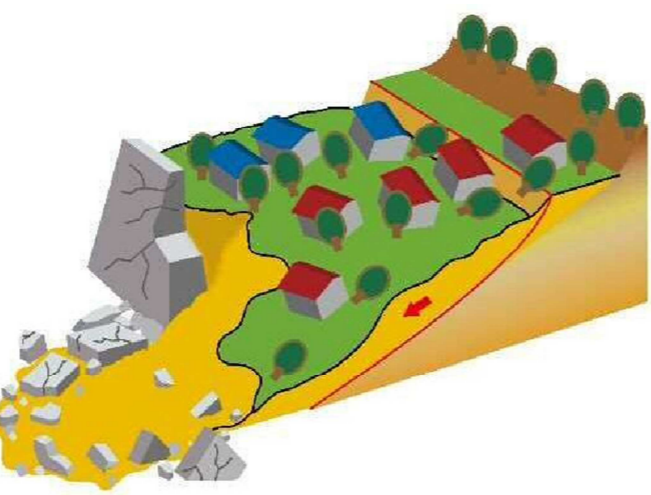
<p>出典：大規模盛土造成地の滑動崩落対策推進ガイドライン及び同解説</p>	<p>【腹付け型大規模盛土造成地：滑動崩落後】</p>

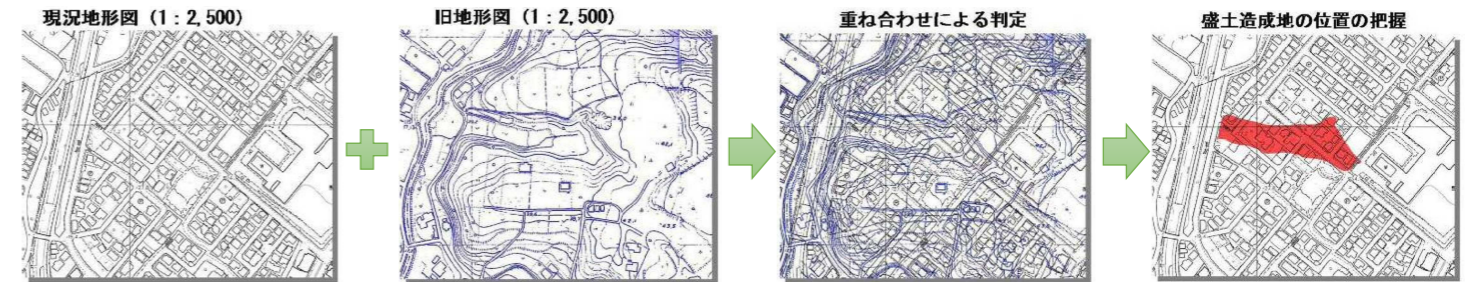
旧地形図と現在の地形図を重ね合わせて、大規模盛土造成地の概ねの位置や規模を抽出し、示しています。
